## ADEQUAÇÃO AOS REQUISITOS DE SEGURANÇA DA NR 12 - SEGURANÇA NO TRABALHO EM MÁQUINAS E EQUIPAMENTOS DO MISTURADOR DE MANTA GROSSA (MMG)

O objetivo desse estudo foi promover a adequação dos requisitos de segurança previstos na NR 12 em duas unidades de um equipamento denominado “misturador de manta grossa” (MMG) de uma empresa produtora de mantas magnéticas, contribuindo com informações e conhecimentos que possam aprimorar o

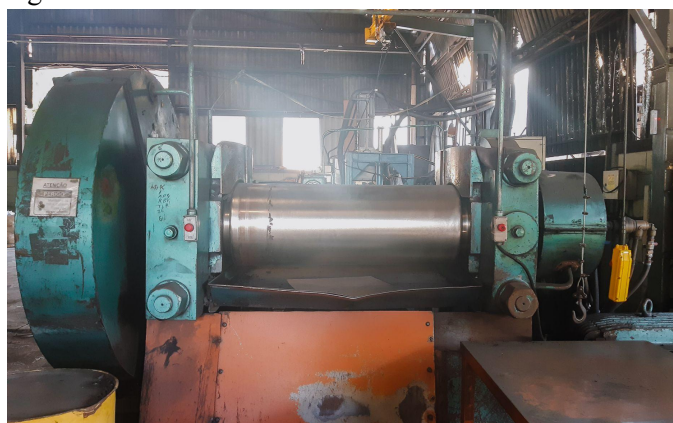
O MMG (figura 1) é uma máquina de modelo antigo da marca Babbini e é constituído por dois rolos ocios, com eixos paralelos, que giram em sentidos opostos e constantes. O operador insere o material entre os cilindros para que seja misturado, prensado e aberto como uma massa de pastel.

Figura 1 – O Misturador de Manta Grossa
