## Diagnóstico de defeitos em rolamentos por meio do estudo do espectro em frequência.

Eduardo Dias da Silva<sup>1</sup> (IC), Janaina da Cunha Vaz Albuquerque (PQ)<sup>1</sup>

<sup>1</sup>Universidade Federal de Itajubá - IEM (Instituto de Engenharia Mecânica)

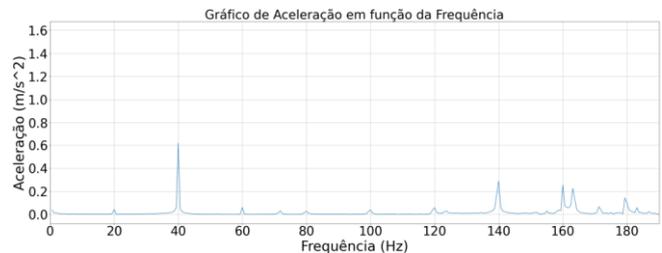
Figura 1 – Envelope do espectro de frequência do ensaio com o rolamento com defeito na gaiola induzido.

Como podemos observar no gráfico, há uma série de picos de aceleração que começam a aparecer a partir de uma frequência de 20 Hz. Esses picos se repetem em intervalos de 20 Hz, o que é um indicativo importante. Essa repetição sugere a presença de frequências fundamentais e suas harmônicas.

Esses picos no espectro do envelope são significativos, pois estão relacionados com a frequência determinante de falhas em defeitos na gaiola do sistema. A presença dessas frequências e suas múltiplas harmônicas pode ser um indicativo claro de um defeito induzido no sistema.

Para melhorar a clareza dos dados e destacar esses picos, foram aplicados filtros passa-baixa e passa-alta nos dados de frequência. Isso ajudou a atenuar os ruídos presentes nos dados brutos, tornando os picos relevantes para a identificação das frequências desejadas muito mais evidentes.

A análise espectral revelou padrões de picos de aceleração ocorrendo em intervalos de 20 Hz, reforçando a importância da frequência determinante e suas

harmônicas na detecção de defeitos na gaiola. A aplicação de técnicas de filtragem, incluindo filtros passa-baixa e passa-alta, contribuiu para uma representação mais clara desses picos.
