AVALIAÇÃO DE UMA JUNTA HÍBRIDA METAL/COMPÓSITO PARA POTENCIAL APLICAÇÃO EM VASOS DE PRESSÃO

¹Universidade Federal de Itajubá - UNIFEI

Palavras-chave: Material híbrido. Vaso de pressão. Teste hidrostático. Modo de falha.

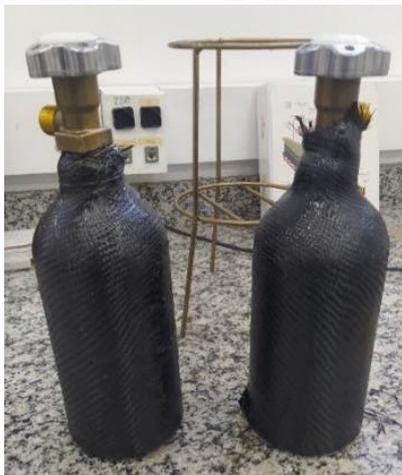
Figura 1 – Vasos de pressão reforçados com fibra de carbono, já sendo caracterizados como materiais híbridos.

A cura da resina foi realizada em temperatura ambiente por 48 horas, obtendo-se vasos híbridos de metal e fibra de carbono, ilustrado na Figura 1. Após a cura, foi realizado o teste hidrostático para caracterizar mecanicamente os cilindros. Três cilindros, um sem

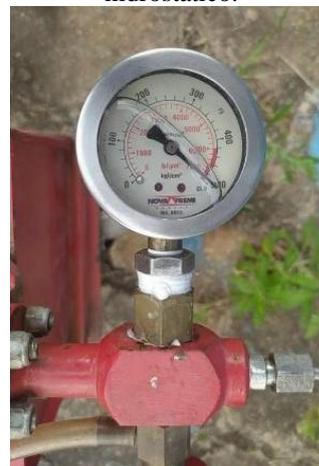
Figura 2 - Pressão atingida pelo manômetro no primeiro teste hidrostático.

O primeiro teste hidrostático a ser realizado foi no cilindro de pressão sem revestimento, ou seja, apenas o cilindro de alumínio, sem revestimento de fibra. A amostra tem uma pressão de trabalho nominal de até 200 bar, conforme informado pelo fabricante. No entanto, durante o teste, a pressão atingiu 500 bar sem que o cilindro apresentasse falhas, alcançando o limite máximo de pressão permitido pelo equipamento utilizado, como pode ser observado no manômetro fixado na bomba presente na Figura 2.

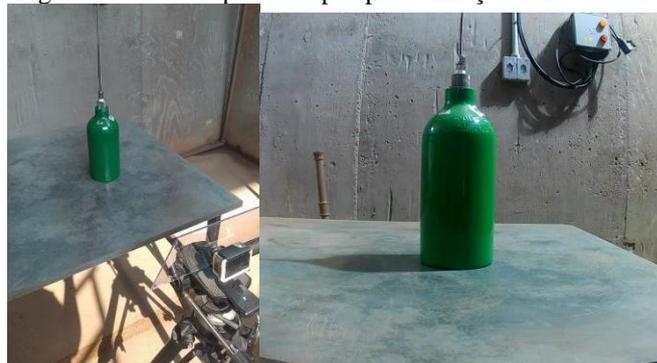
Figura 3 - Vaso de pressão após pressurização com 500 bar.

Mesmo ao atingir o limite de pressão da bomba utilizada, ou seja, ultrapassando em 150% a pressão de trabalho pré-estabelecida, o cilindro pressurizado não sofreu nenhuma deformação em sua estrutura, nem mesmo chegou à ruptura como era o esperado, o que se viu na Figura 3. Ademais, pela figura também é possível perceber que não houve vazamento do líquido pressurizado, de modo que toda superfície ao redor do cilindro estava completamente seca, sem vestígios de umidade.

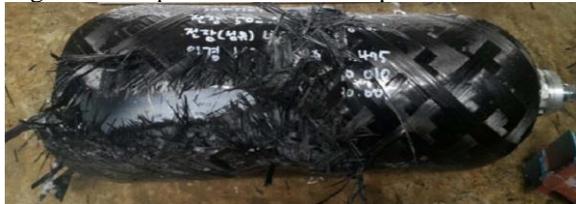
Figura 4 – Ruptura de um vaso de pressão à 1100 bar.

No entanto, era esperado que o modo de ruptura do cilindro sem revestimento iniciasse no centro do cilindro e se espalhasse na direção longitudinal. Considerando os cilindros revestidos, após o início da ruptura no centro do vaso, era esperada a formação de uma superfície de fratura na direção longitudinal do cilindro, como foi realizado no estudo de Cho (2019), e pode ser visto na Figura 4, um vaso de pressão que atingiu a falha a uma pressão de 1.100 bar.

A partir da análise estrutural realizada por Cho (2019), observou-se que cilindro se expandiu radialmente sob pressão interna exercida, enquanto a parte do bocal se moveu na direção longitudinal. Sendo que esse é o movimento comum quando há aplicação de uma cúpula isotensóide, que, devido ao seu formato mais curto na direção radial, deforma-se longitudinalmente.
